ПРЕДЛОЖЕНИЯ ПО УСИЛЕНИЮ БАЛОК НИЖНЕГО ЧЕТВЕРИКА ПРЕОБРАЖЕНСКОЙ ЦЕРКВИ НА О. КИЖИ

Изучено состояние Преображенской церкви на о. Кижы, отмечено запредельное состояние балок нижнего четверика, рассмотрено три варианта усиления основных балок памятника деревянного зодчества.

Suggestions For Strengthening the Beams of the Lower Quadrangle of the Transfiguration Church on the Kizhi Island

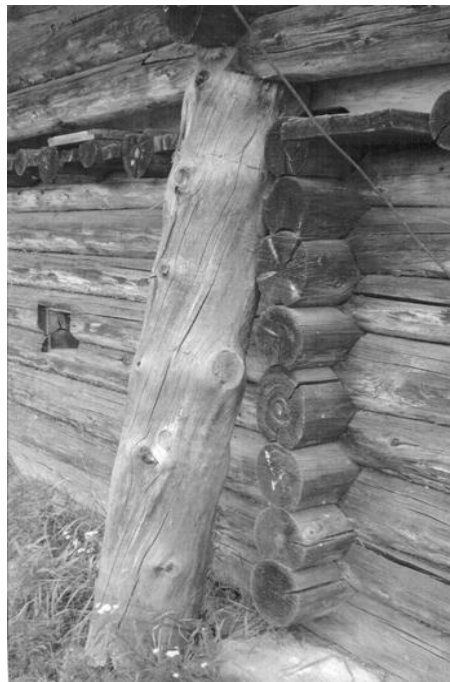
Рис. 1. Пример русского «лифтинга»

Автором [4] также определены перенапряжения в бревнах сруба и четвериковых балках. Установлено, что опасность представляет напряженно-деформированное состояние (НДС) балок нижнего, наиболее нагруженного, четверика (НЧ). Это согласуется с расчетами, выполненными Ю.В. Пискуновым [6]. Вопросам усиления конструкций НЧ многие годы не уделялось должного внимания. Ознакомление приглашенных экспертов (Г.И. Белый, Б.С. Лапшин и Е.Н. Серов) с реализуемым в настоящее время проектом реставрации памятника не дало ответа на эту инженерную задачу, решения по обсуждаемому вопросу на экспертизу представлены не были, а экспертное заключение в 2010 г. не было востребовано. Позднее была дана ссылка на усиление, предложенное Л.А. Новожиловым [4]. Авторы реставрации увлечены самой идеей верной переборки бревен памятника с помощью некоего «норвежского лифтинга». Они удачно разделили весь столп на 7 ярусов и успешно поднимают

их с помощью вышеупомянутого внутреннего каркаса и специальных дополнительных металлических стоек. Мы не беремся устанавливать приоритеты, однако считаем, что предки всех народов издревле пользовались «лифтингом» при переборке любых деревянных построек. На Руси метод подъема венцов с этой целью используется давно, известен он и нашим реставраторам [3]. Нашими предками он закладывался уже в процессе строительства, например, жилых домов. Сруб повети выполнялся с выступами над подклетью меньших размеров и подпирался специальными мощными столбами (рис. 1). Нижние, наиболее микологически уязвимые, венцы в любое время могли быть перебраны без остановки функционирования здания.

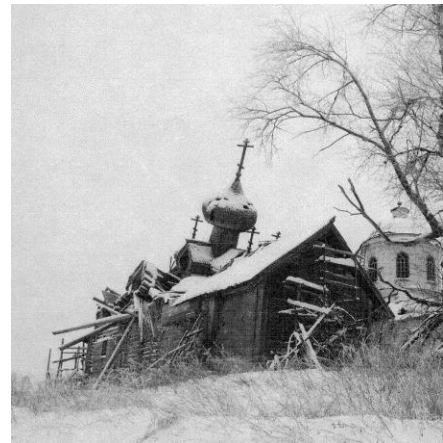
Рис. 2. Обрушение верха церкви Богоявления Господня в пос. Палтога

Конструктивно церковь, как и многие древнерусские храмы, выполнена по схеме четверик на восьмерике и наоборот. Столп храма сформирован из трех восьмериков и трех четвериков. При этом бревна самого большого по размерам НЧ пролетом 9,5 м врублены в панели восьмериков «в реж», а в промежутках между бревнами одного направления пропущены ортогональные, образующие перекрестную систему с размером каждой стороны клетки 7,5 м. Каждая балка НЧ состоит из пяти бревен, объединенных между собой для совместности работы короткими вертикальными распорками в створе мест опирания следующего среднего восьмерика (СВ). Указанное опирание происходит на 16-метровой высоте, а верх столпа храма до яблока главной верхней луковицы еще имеет 19-метровую высоту. Повышенные деформации опорных балок здесь весьма опасны, тем более, что имеется пример обрушения даже низкого трехглавого верха церкви Богоявления Господня в пос. Палтога (Вычегодский р-н Вологодской области (рис. 2).
